Komunitní bydlení pro seniory, adaptace části stávajícího administrativního objektu.

MĚŘÍTKO 1:100 FORMÁT A3 DATUM 10/2016 STUPEŇ DPP Č. VÝKRESU 04

VÝKRES **PŮDORYS 3NP**

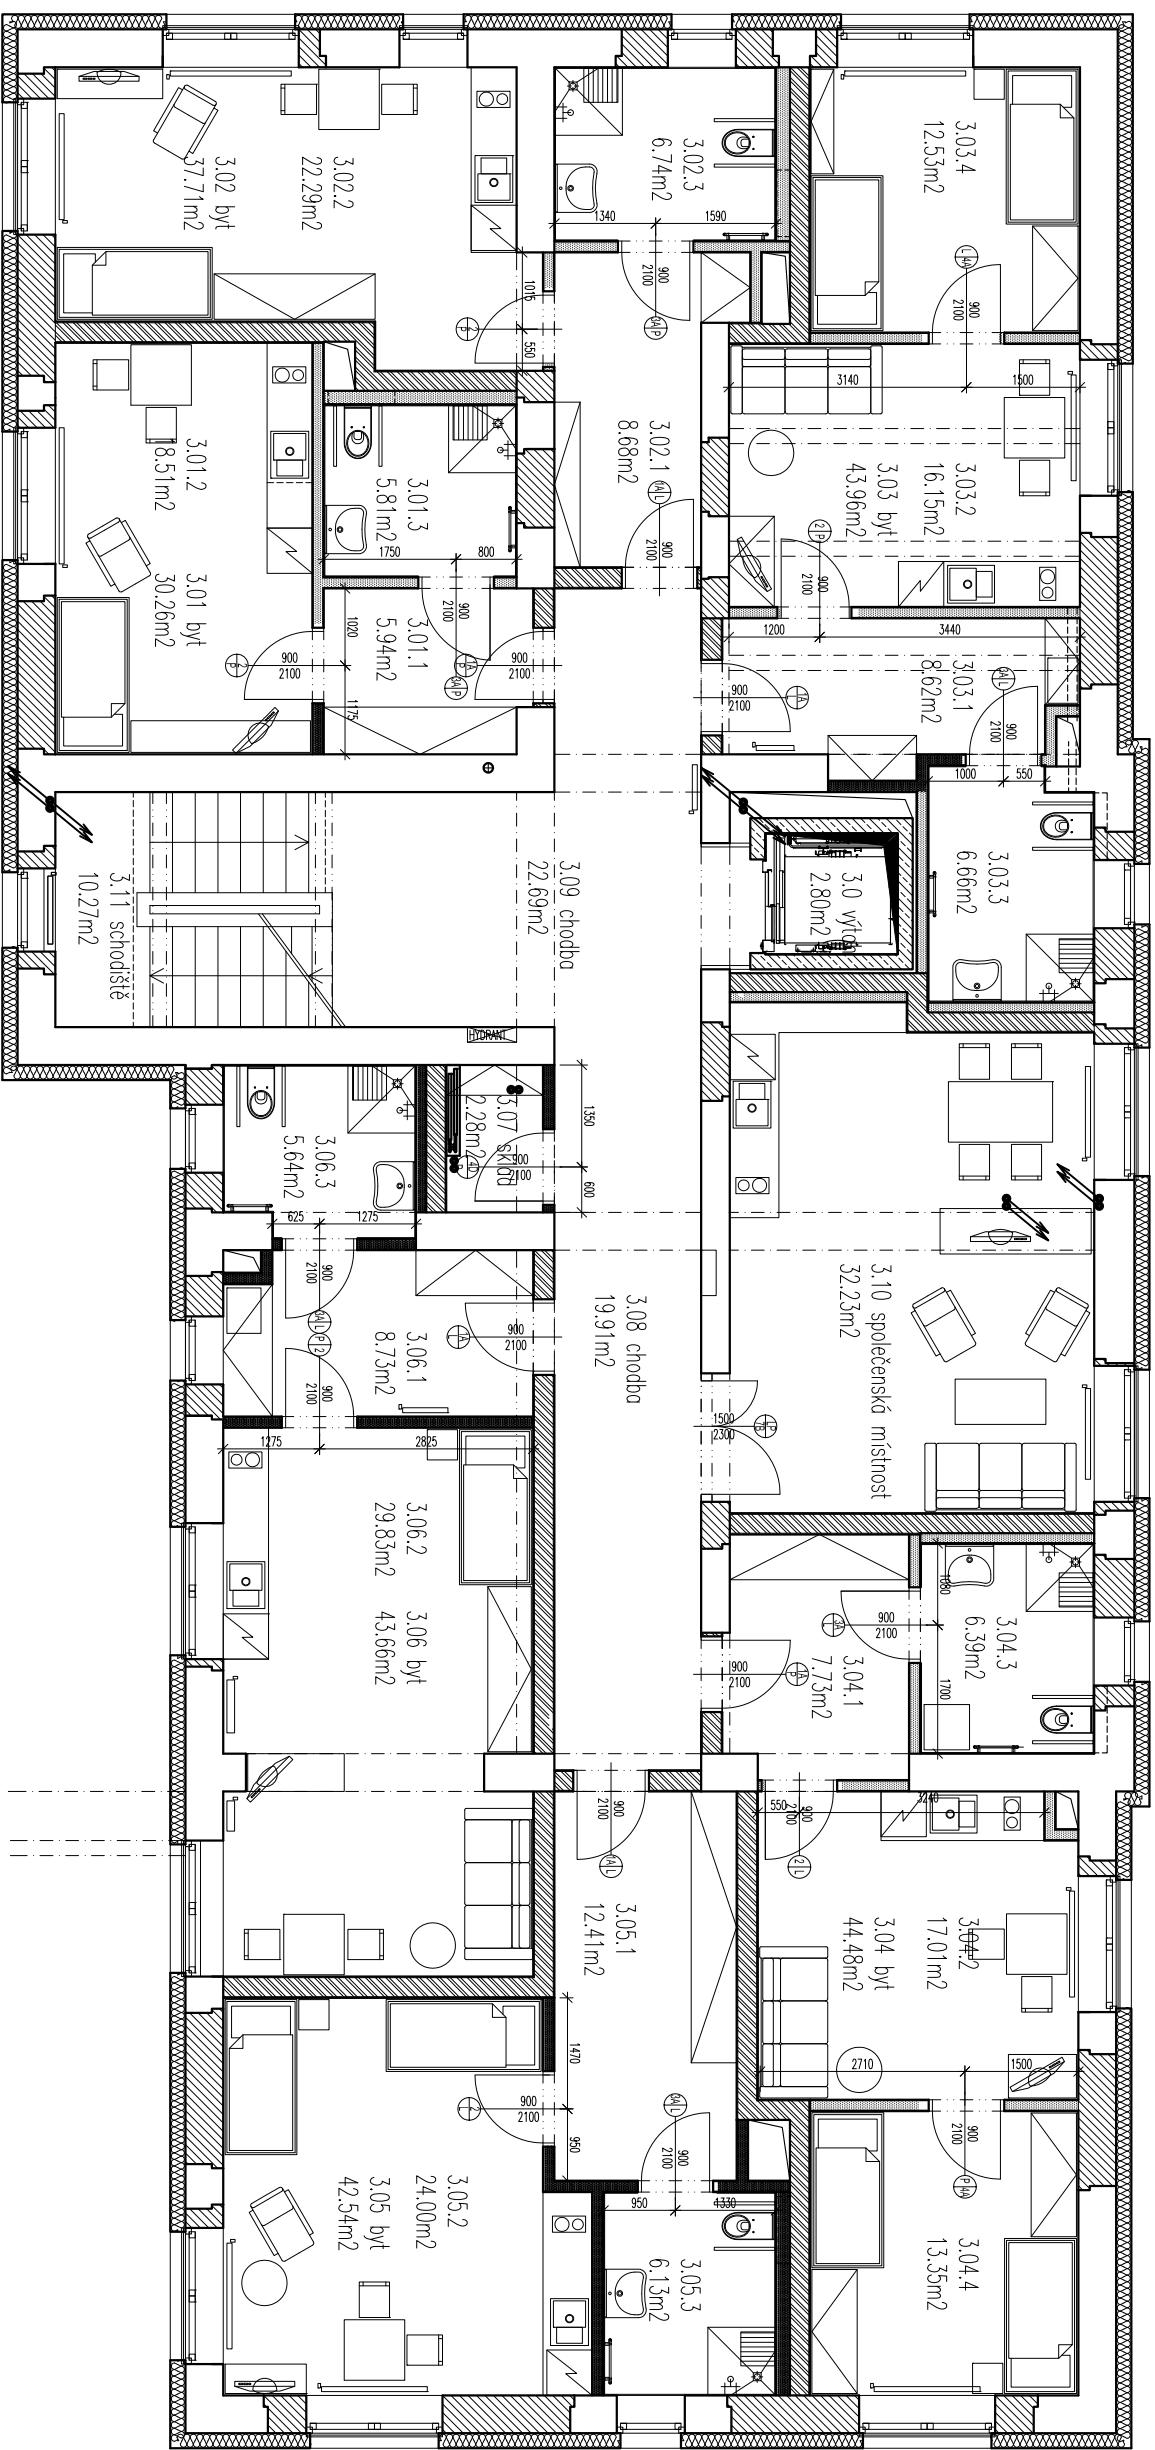
- STÁVAJÍCÍ KONSTRUKCE, ZDIVO CP
- NOVÉ KONSTRUKCE, NOSNÁ KČE OP, CP
- NOVÉ KONSTRUKCE, MEZIBYTOVÉ PŘÍČKY II 250, HELUZ AKU 25 MK, P15
- NOVÉ KONSTRUKCE, VNITŘNÍ PŘÍČKY SKD
